ȘTEFAN BALȘ - CORINA NICOLESCU

MĂNĂSTIREA MOLDOVIȚA

EDITURA TEHNICĂ
BUCUREȘTI 1958

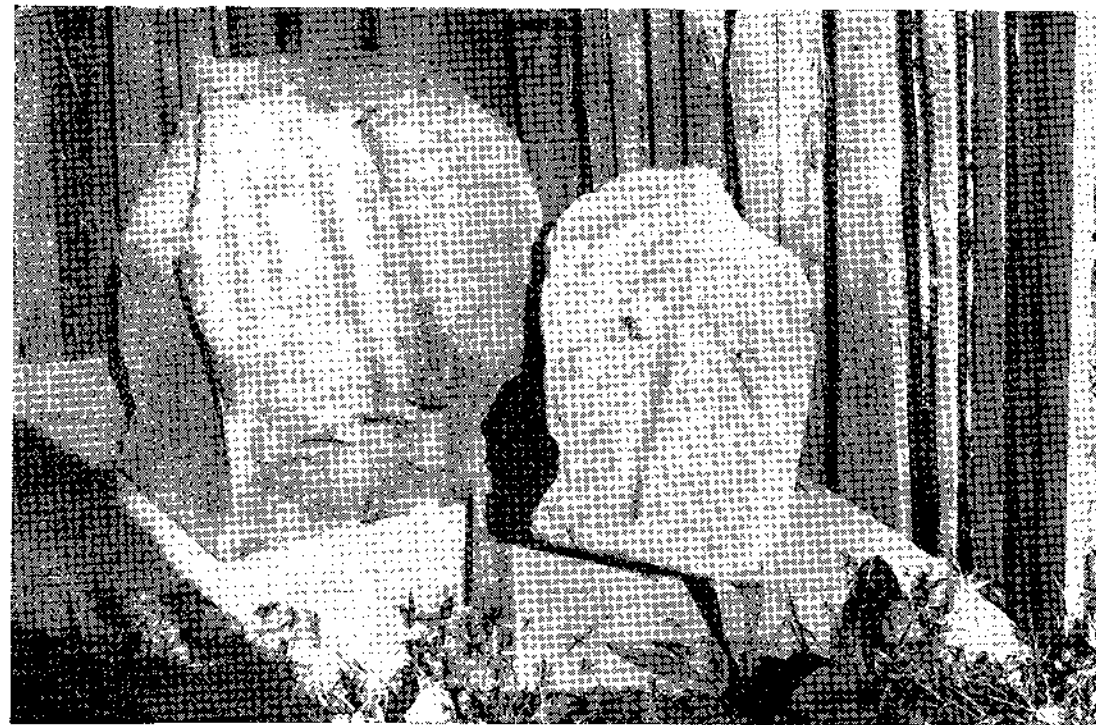
Fig. 60. Clisiarnița. Fragmente de încadramente găsite în cursul săpăturilor

Cu ocazia săpăturilor din fața clădirii au fost scoase la iveală cîteva fragmente de ancadramente de uși decorate cu rozete și frunze de stejar, precum și o bucată deosebită de celelalte, cu o cornișă decorată cu denticuli amintind portalele ardelenesti.

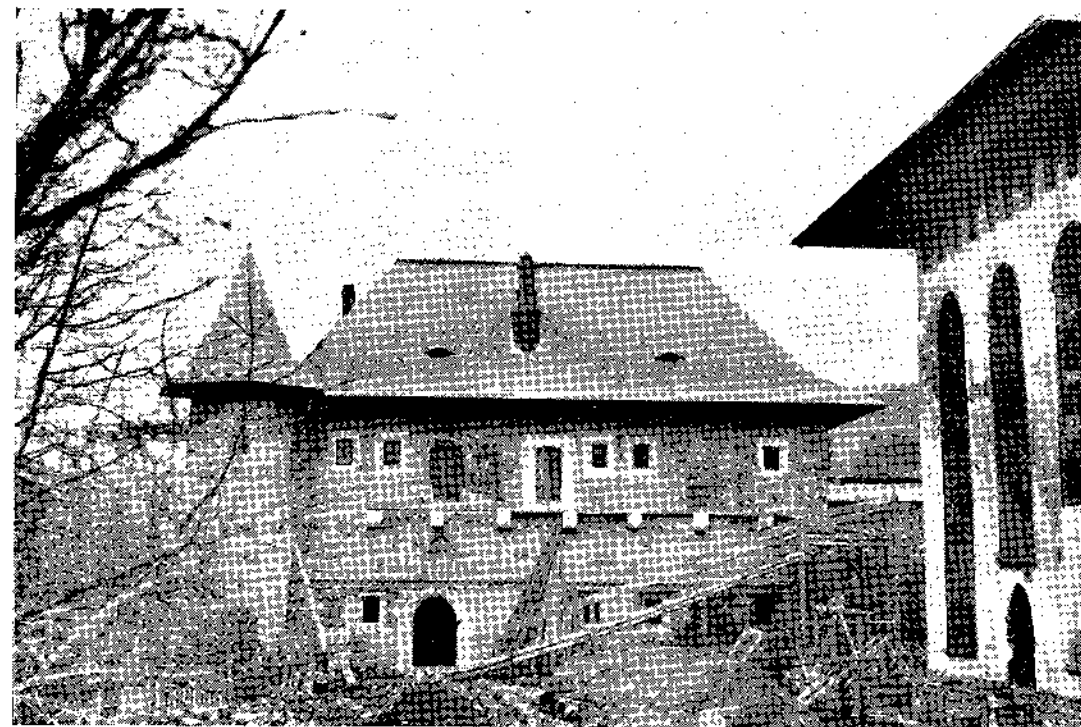
Fig. 96. Clisiarnița după restaurare

A fost îndepărtată tencuiala cu mortar de ciment de la soclu, al cărei strat impermeabil împiedicînd libera trecere a umezelii, o împingea spre interior, deteriorînd tencuielile la partea inferioară a pereților și amenințînd pictura. Pentru activarea ventilației zidăria de piatră brută a soclului a fost lăsată aparentă.
